# PATRIMÔNIO COM ACESSIBILIDADE

Centro Histórico e Paisagístico  
São Francisco do Sul

DIRETRIZES PARA PROJETO DE ACESSIBILIDADE  
MARÇO 21, 2019 |

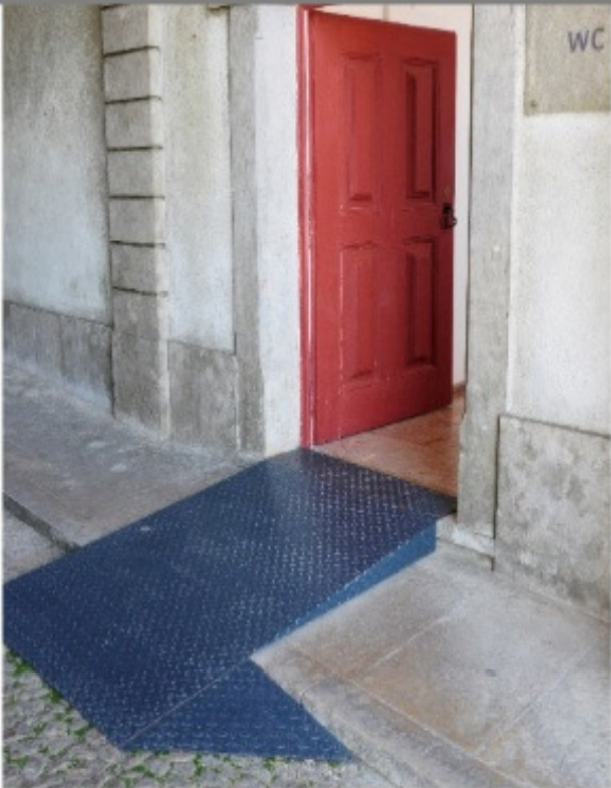
Sintra/Portugal  
Castelo da Pena

- ✓Contraste;
- ✓Reversibilidade;
- ✓Baixo impacto;
- ✓Atendimento de grande abrangência;

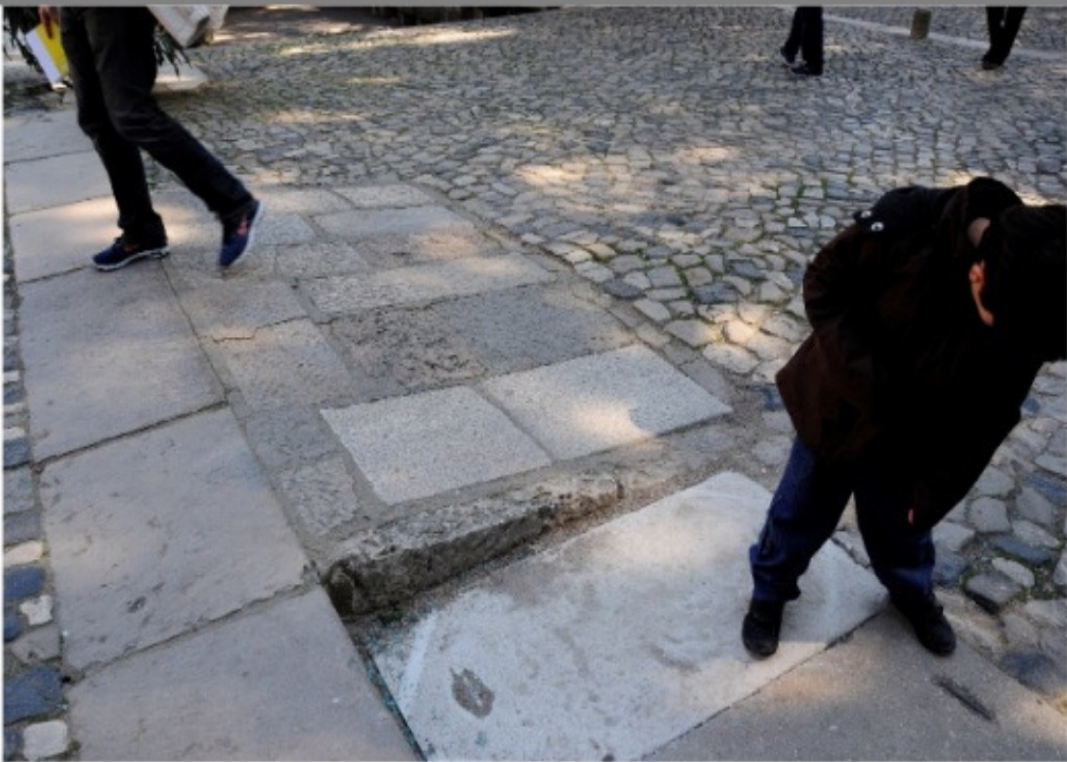
Lisboa/Portugal  
Castelo de São Jorge

- ✓Contraste;
- ✓Reversibilidade (??);
- ✓Baixo impacto (??);
- ✓Atendimento de grande abrangência;

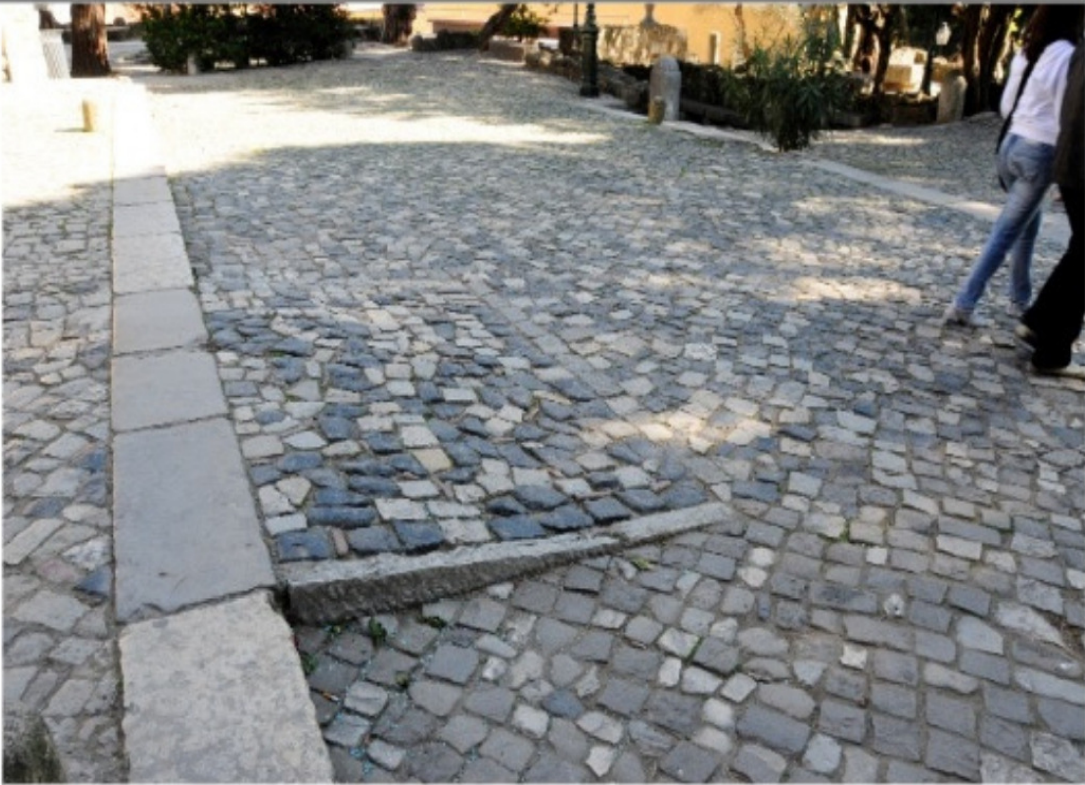
Lisboa/Portugal  
Castelo de São Jorge

- ✓Contraste (??);
- ✓Reversibilidade (??);
- ✓Baixo impacto (??);
- ✓Atendimento de grande abrangência;

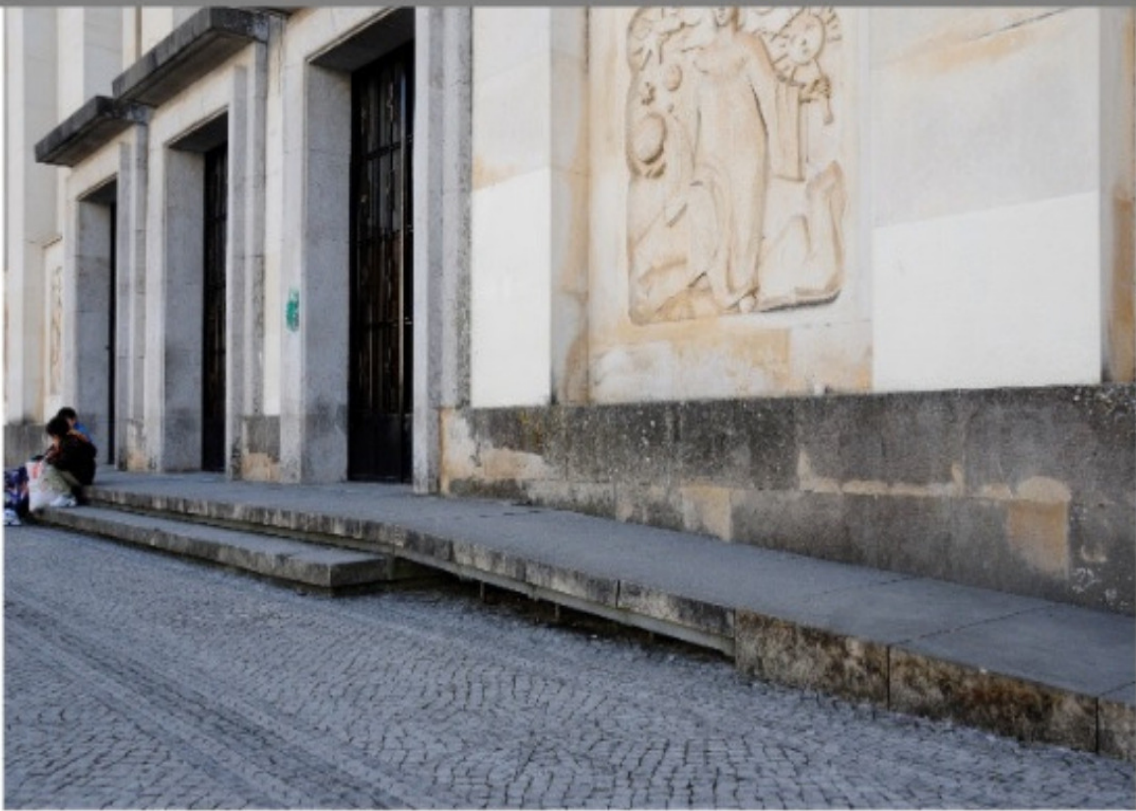
## Coimbra/Portugal Universidade de Coimbra - Biblioteca

- ✓Contraste;
- ✓Reversibilidade;
- ✓Baixo impacto;
- ✓Atendimento de grande abrangência;

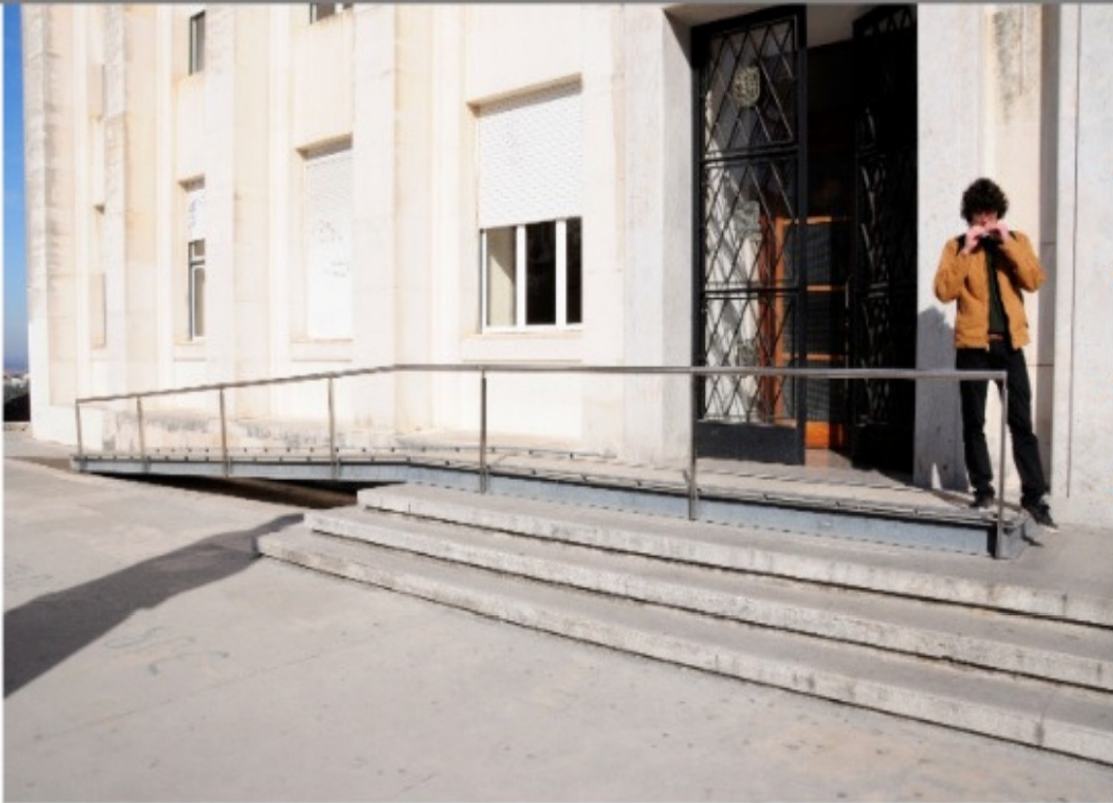
## Coimbra/Portugal Universidade de Coimbra - Faculdade de Letras

- ✓ Contraste;
- ✓ Reversibilidade;
- ✓ Baixo impacto;
- ✓ Item de Segurança (Guarda-corpo) impactou no acesso para os não-cadeirantes

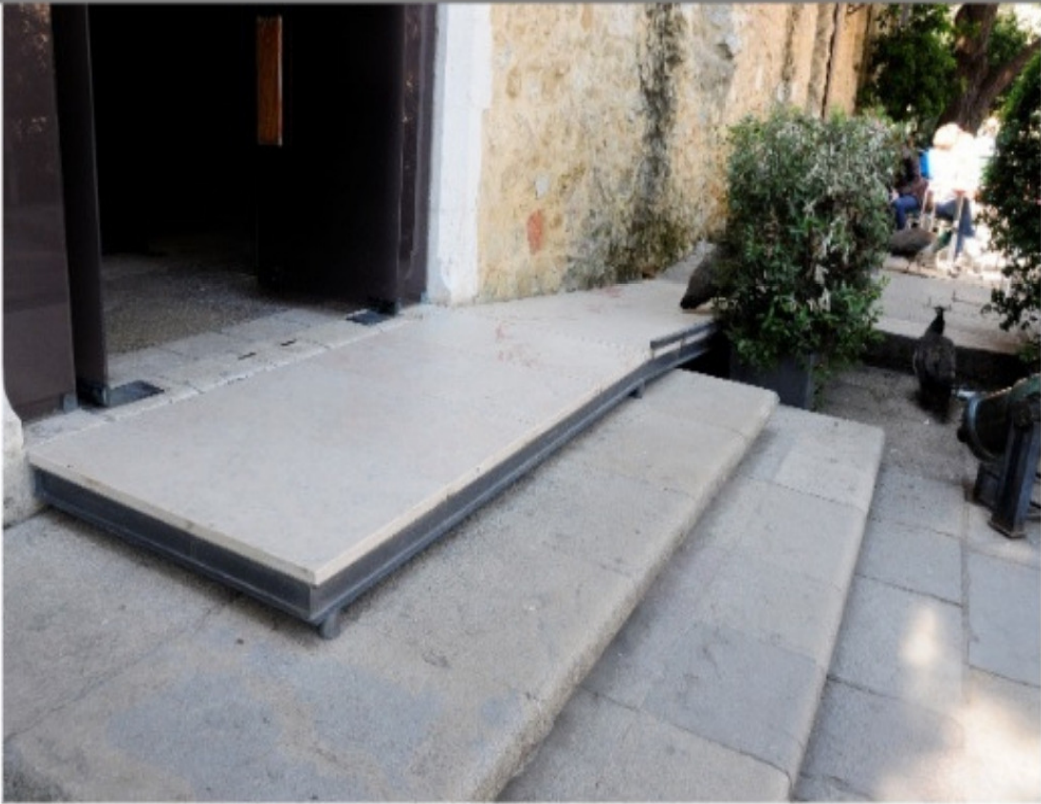
Lisboa/Portugal  
Castelo de São Jorge

- ✓Contraste;
- ✓Reversibilidade;
- ✓Baixo impacto;
- ✓Atendimento de grande abrangência;

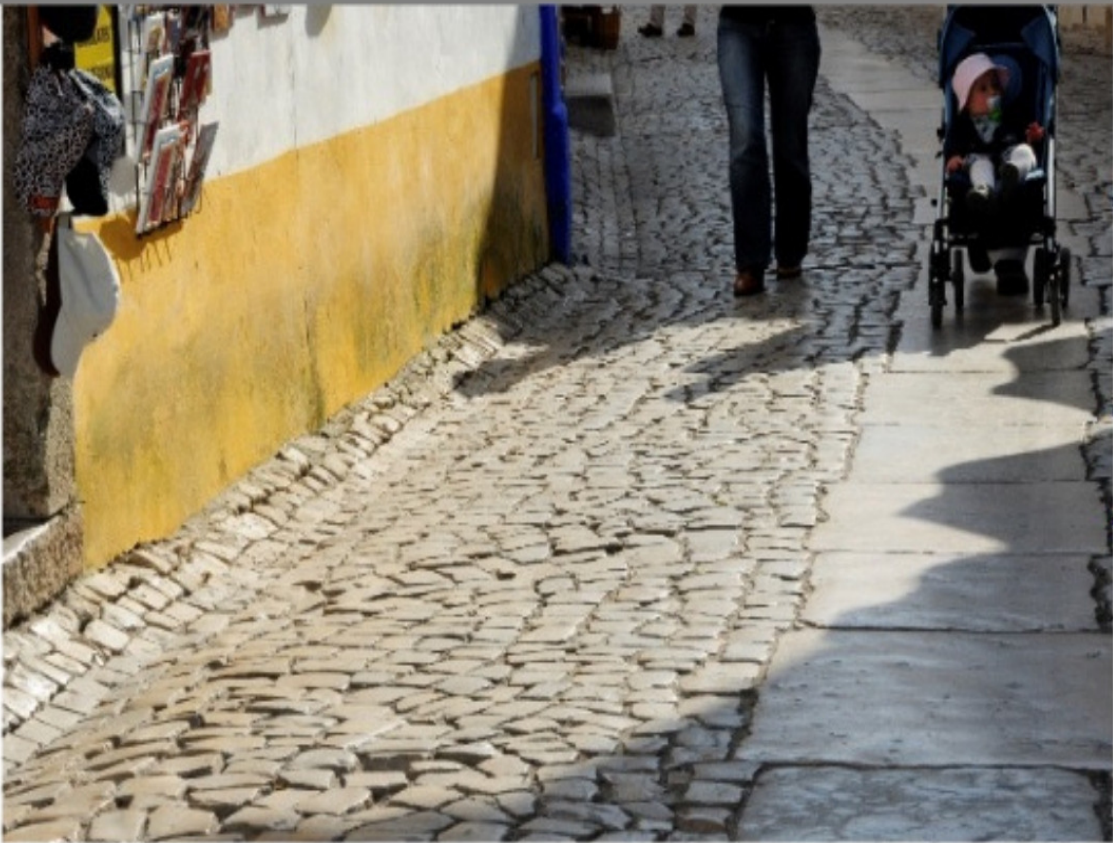
Óbidos/Portugal  
Vila de Óbidos

- ✓ Dificuldades de deslocamento (características do piso);
- ✓ Desconforto;
- ✓ Medida de Inclusão;

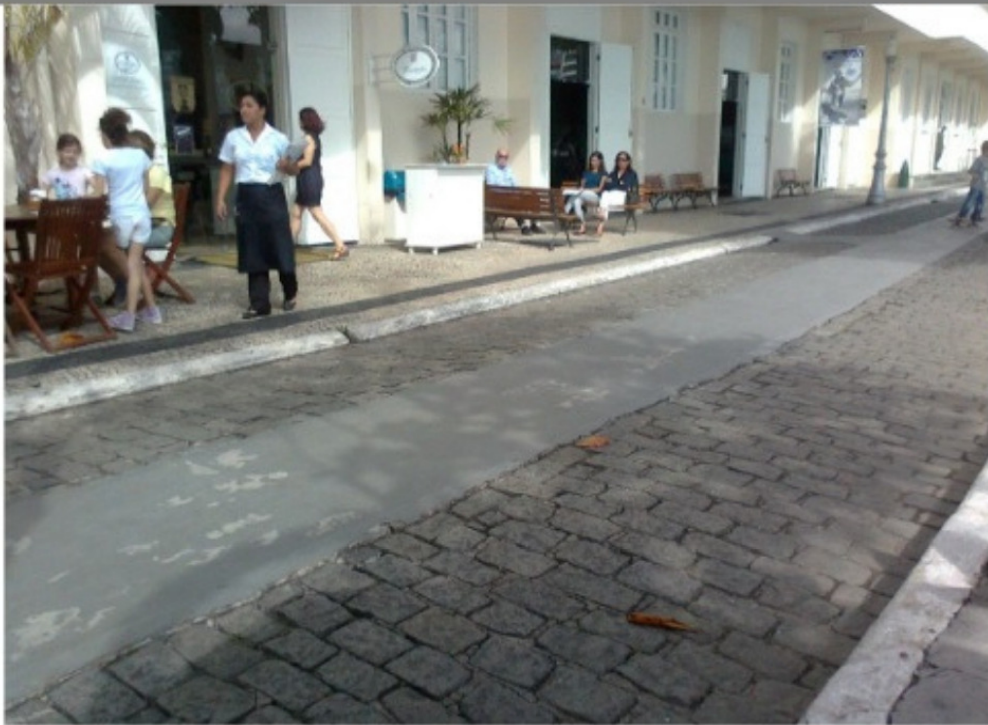
Rio de Janeiro/Brasil  
Forte de Copacabana

- ✓Dificuldades de deslocamento (características do piso);
- ✓Desconforto;
- ✓Medida de Inclusão;

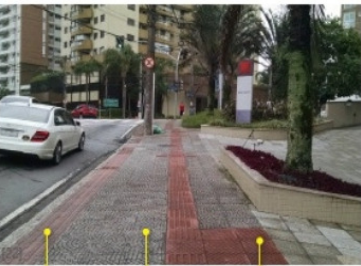
O piso alerta paralelo ao meio fio só deve ser usado em travessias.

Piso inadequado, com muita textura: trepidante.

Não devem ser sinalizadas as entradas.

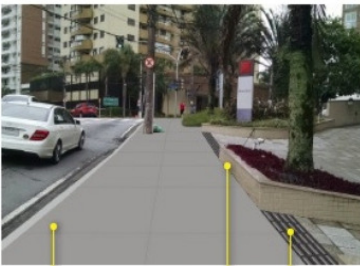
Piso acessível: regular, firme, estável, não trepidante e antiderrapante.

Linha-guia

Piso tátil direcional na descontinuidade da linha-guia [tachada].

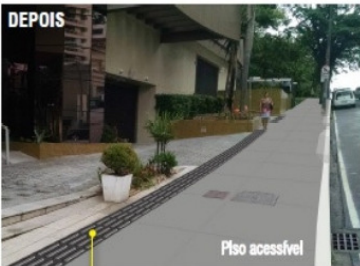
Piso tátil direcional nas descontinuidades da fachada, onde não for possível do alinhamento do lote para dentro, deve ser feito o mais próximo possível.

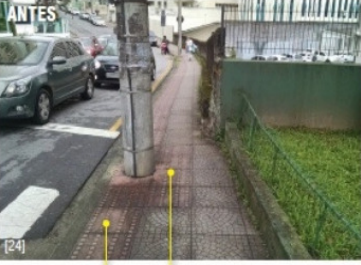
Piso alerta fora da norma.

O poste não deve ser sinalizado, pois é rastreável através da bengala longa.

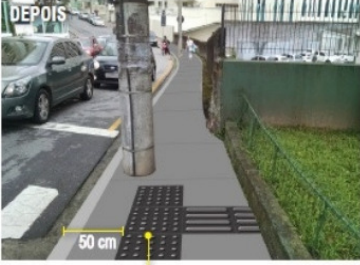
Sinalização da travessia: "T" com piso tátil direcional e alerta.

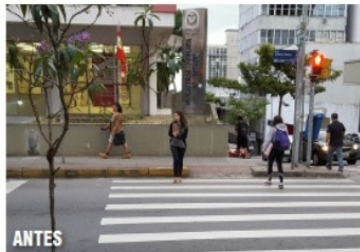
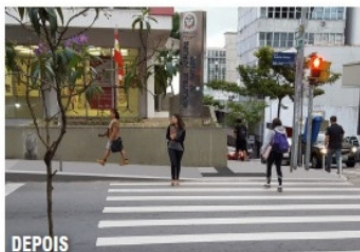
Exemplo de rebaixamento da calçada com rampa lateral de  $i < 5\%$  na rua Tenente Silveira, Florianópolis. [10]

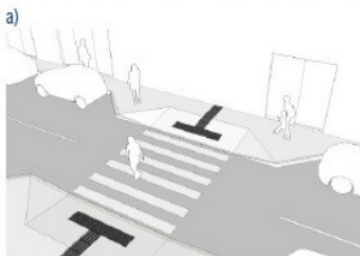
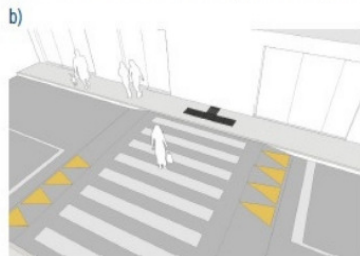
Outras opções para garantir a acessibilidade na travessia de pedestres em calçadas estreitas:

- Nestes dois casos, por tratar de intervenções sobre o leito carroçável, deve ser consultada a Prefeitura Municipal de Florianópolis.

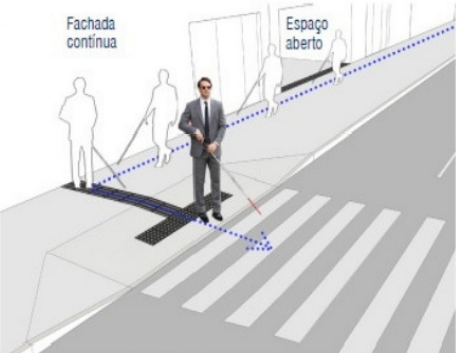
Para indicar uma **travessia de pedestres**, deve ser instalado um "T" formado por piso tátil direcional partindo da linha-guia [fachada] até o piso tátil de alerta antes da travessia, perpendicular ao sentido do atravessamento, conforme imagem abaixo.

A orientação através da fachada minimiza o uso de pisos táteis nas calçadas.

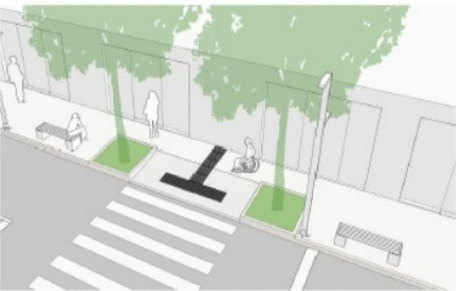
18 Onde houver fachada contínua, não deve ser inserido piso tátil direcional no meio do passeio.

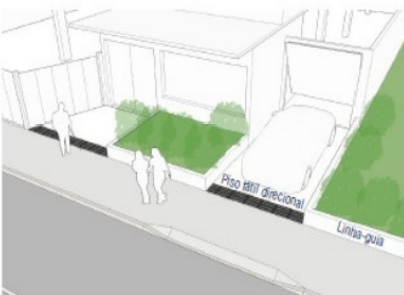
Descontinuidades das fachadas

Quando houver descontinuidade da linha-guia [fachada], deve ser instalada uma faixa de piso tátil direcional do **alinhamento do lote para dentro**. **Não** deve ser instalado nenhum piso tátil de alerta em frente ou nas laterais da garagem, pois a **prioridade de circulação é do pedestre**, quem deve parar e dar a passagem é o motorista. Também não devem ser sinalizadas as entradas de edificação / loja com nenhum tipo de piso, pois isto gera um excesso de informação, confundindo e prejudicando a orientação da pessoa com deficiência visual, que utiliza outros elementos para acessar as edificações. Apenas edifícios de interesse público e de grande fluxo de pessoas devem ser sinalizados.

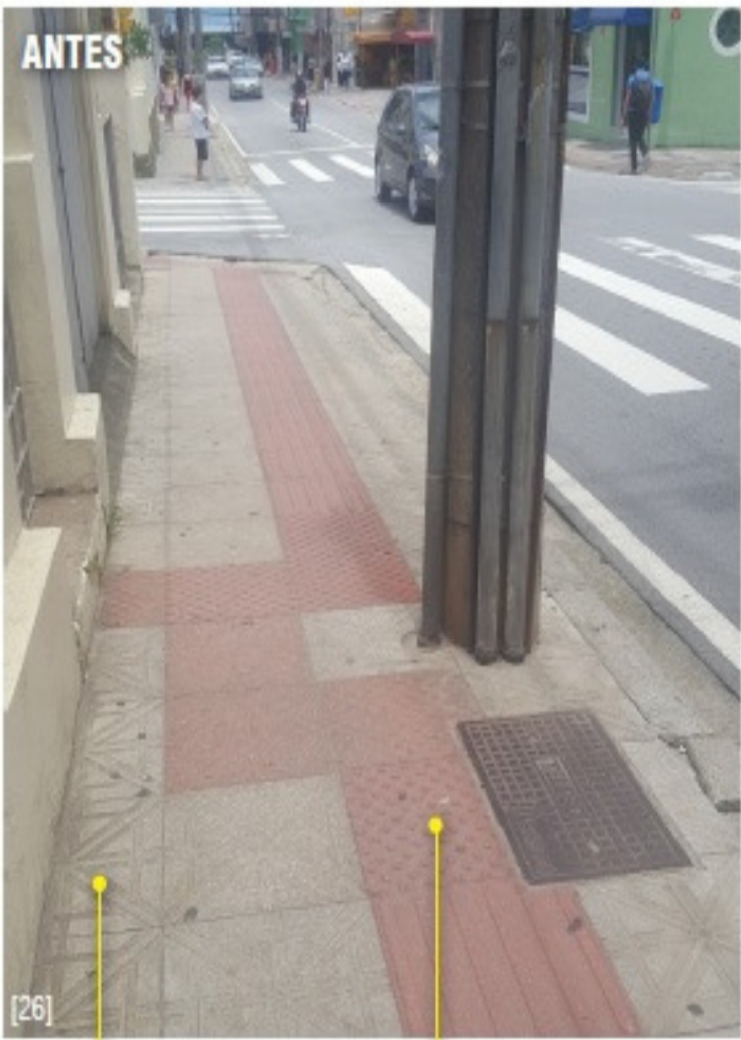
Piso inadequado, com muita textura.

O poste não deve ser sinalizado, pois é rastreável através da bengala longa. O piso tátil direcional está muito próximo do obstáculo (poste).
